山西忻州原平龙矿盘道煤业有限公司 矿山环境治理恢复和土地复垦方案

项目单位：山西忻州原平龙矿盘道煤业有限公司

编制单位：山西大地工程设计有限公司

二〇二三年十二月

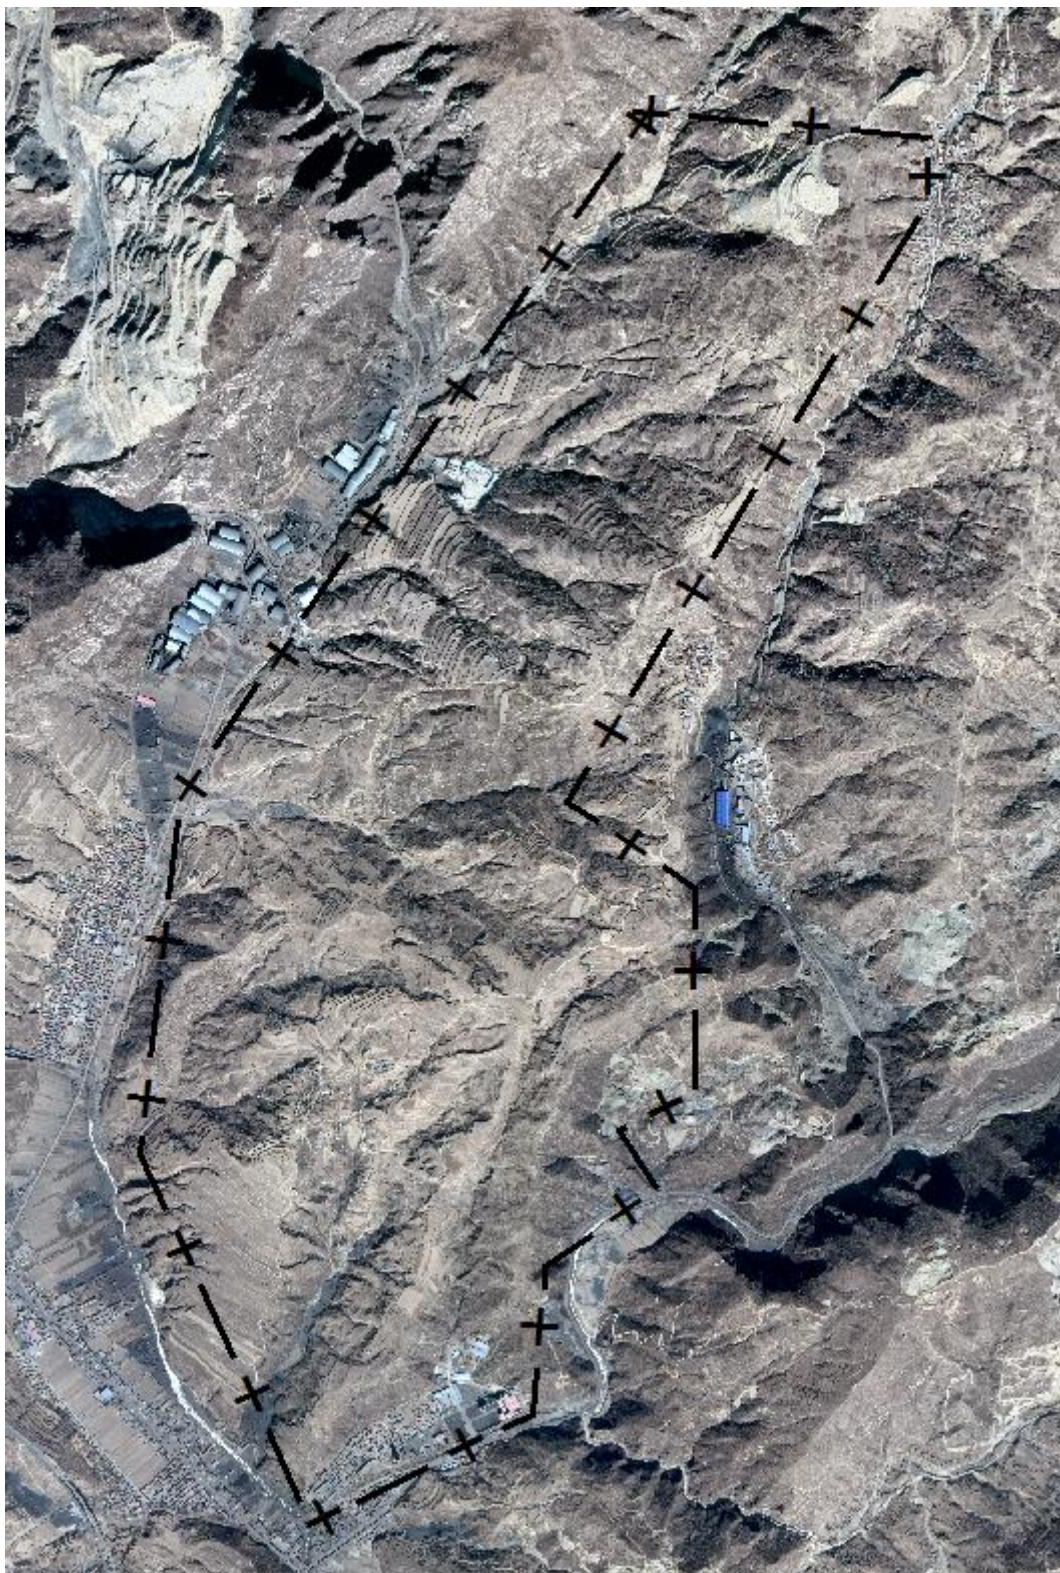
图 1-1-1 矿界范围影像图

山西忻州原平龙矿盘道煤业有限公司为政策性关闭矿井，于2018年完成闭坑工作，至今5年未进行过井下采掘，今后不再进行采矿活动，采煤沉陷已达到稳沉期。为落实矿山企业矿山环境修复责任，现对矿界内外因生产造成的压占、挖损及塌陷损毁土地进行调查、治理，通过工程措施恢复土地使用功能，消除地质安全隐患。

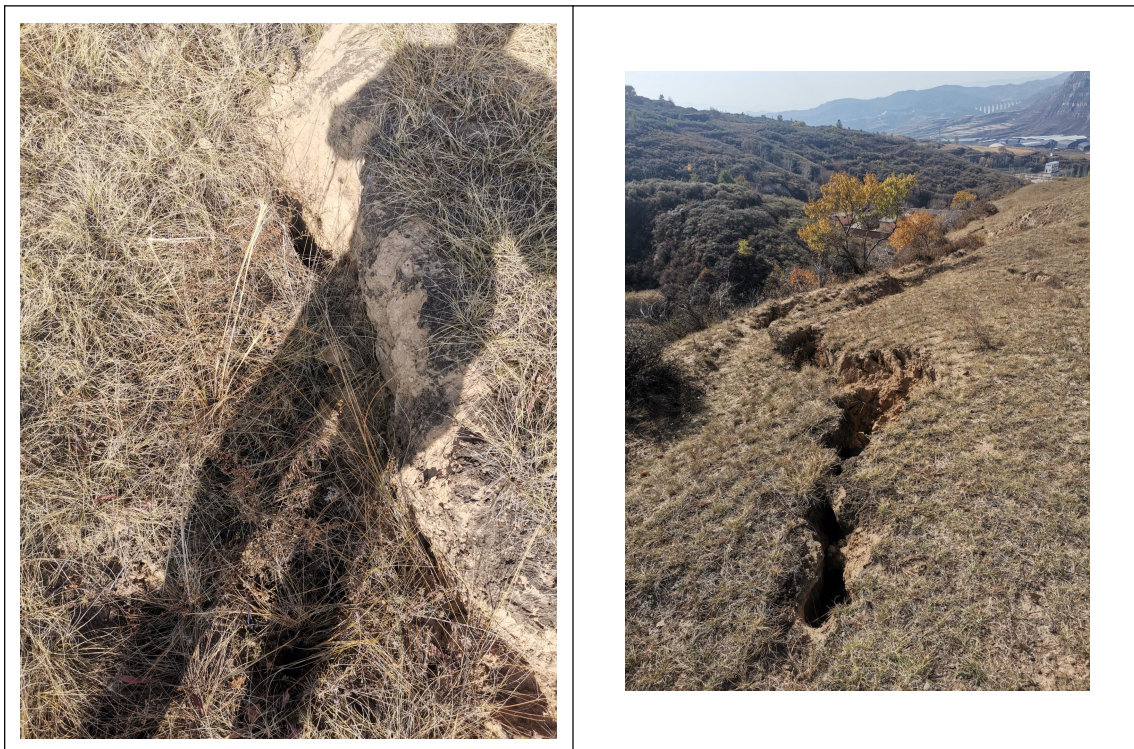
根据现场调查，矿方闭坑前已组织人员对部分区域进行了裂缝充填；对于塌陷区破坏的耕地，采取村民自行回填平整，矿方按每亩耕地 1000 元给予受影响村民一定的补偿；损毁的乡间小路，矿方按照每米 100 元对村民进行一次性补偿；对于矿区影响范围内损毁的坟墓，矿方按照每座 5000 元给予村民一次性赔偿；对于其他地类的塌陷裂缝，矿方采用机械或人工治理方式进行了填埋。部分山坡坡面、耕地内仍有少量裂缝，矿区内现场调查，发现 8 组明显的狭长型裂缝，深度 0.8-1.5m，宽度 18-45cm，长度 8m-35m，需对其进行充填治理。

照片 4-1-1 现场调查地裂缝

工程范围及面积：对盘道煤矿应采煤塌陷造成的地裂缝进行充填；根据现场调查矿区存在 8 组明显的狭长型裂缝，深度 0.8-1.5m，宽度 18-45cm，长度 8m-35m，分布于山坡及撂荒地。

经现场调查，存在 8 组明显的狭长型裂缝，深度 0.8-1.5m，宽度 18-45cm，长度 8m-35m，分布于山坡及撂荒耕地。从裂缝周边取土可满足裂缝充填要求，经计算地裂缝充填量为 10309.5m³。

可用小平车或小推车向裂缝中倒土方，当充填高度距地表 1m 左右时，应开始用木杆做第一次捣实，然后每充填 40cm 左右捣实一次。

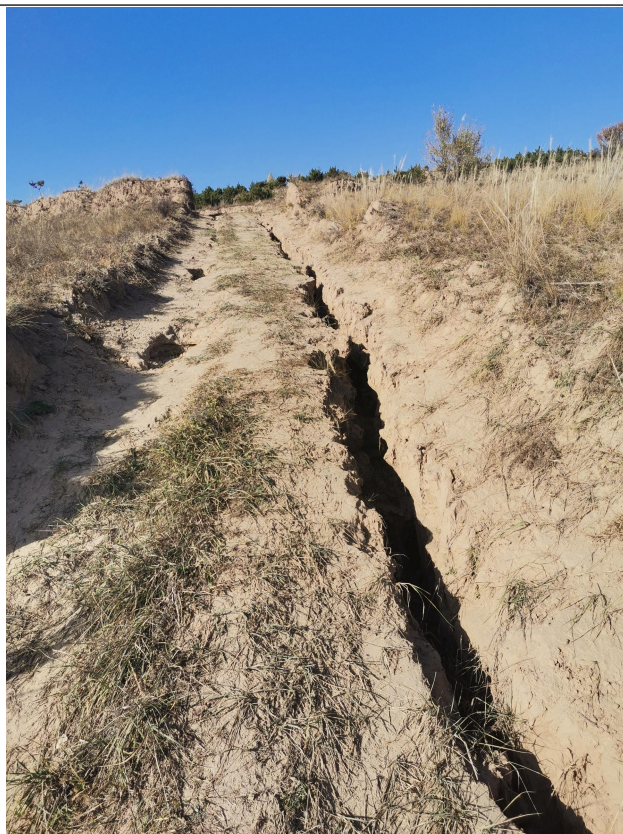
照片 4-1-2 塌陷损毁道路

工程措施及时间：该道路与神堂湾村相连，道路宽度 3-3.5m，路面为素土路面，由于塌陷，路面凹凸不平且有裂缝，严重影响到了道路正常使用。对道路进行平整后压实，并铺设碎石路面，路面厚 0.2m。

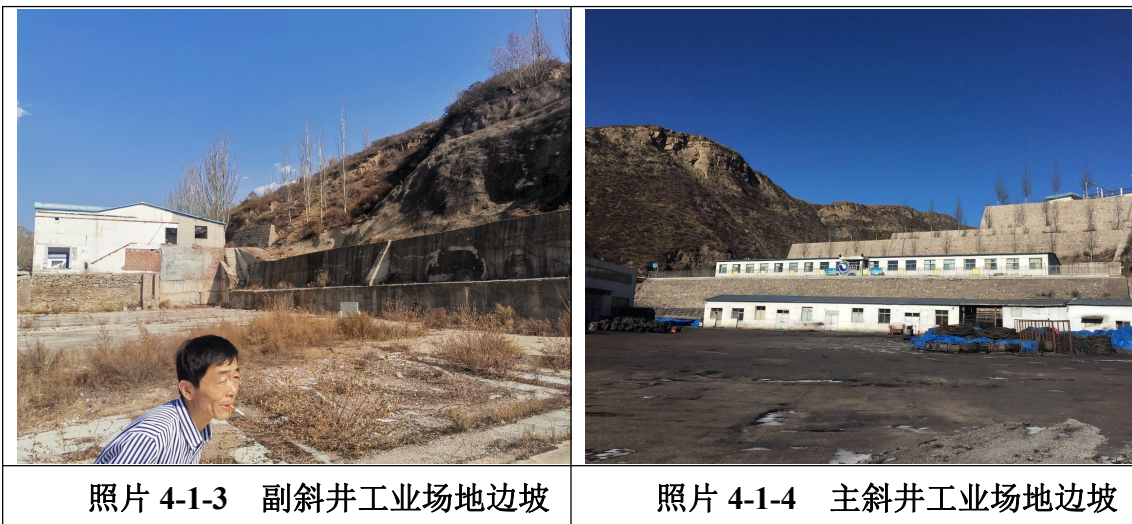
现场调查，矿区内没有发生过崩塌、滑坡和泥石流等地质灾害。

工业场地斜坡已进行了加固处理。

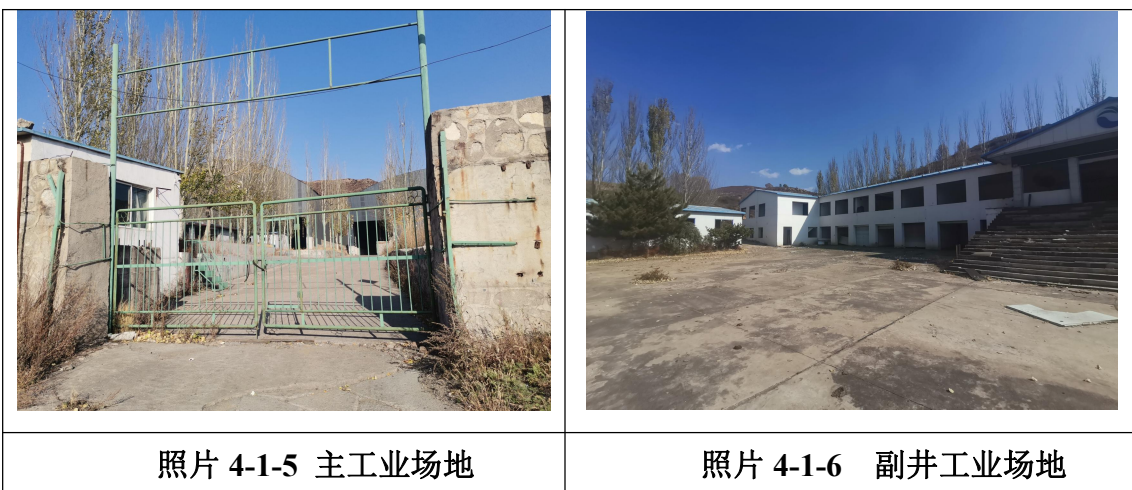
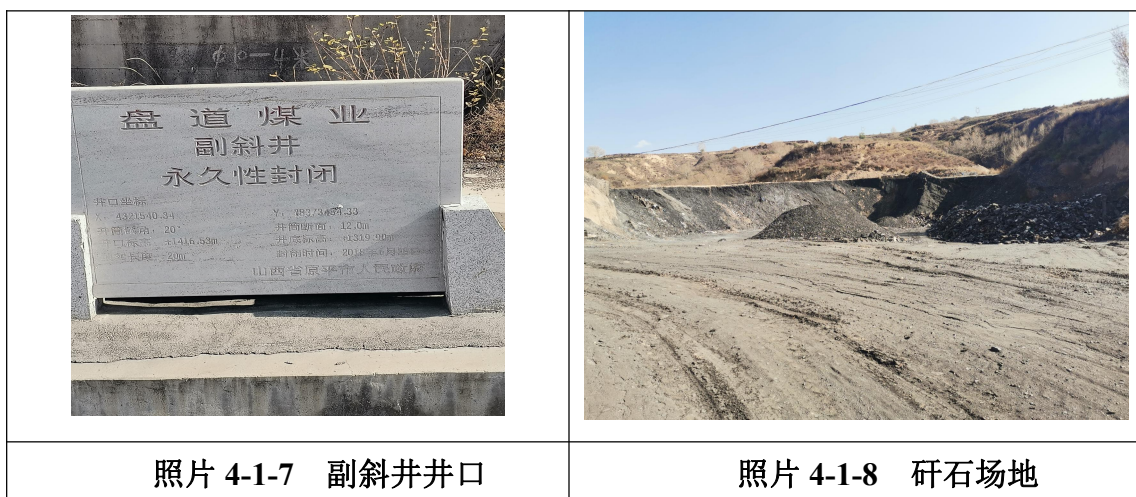
主井工业场地占地面积 7.7719hm²，地形开阔，现场地内有建筑物及储煤棚。副井工业场地占地面积 4.5125hm²，分为三个台阶，办公楼、职工宿舍等少量建筑物存在，其他生产设施已全部拆除。风井场地在副井工业场地西南侧约 350m，占地面积为 0.32 hm²，建筑物已全部拆除，并进行了复垦。排矸场占地面积占地 2.0265hm²，盘道煤矿已对其进行复垦，现状为周边村民对矸石进行了挖掘；损毁程度为重度。

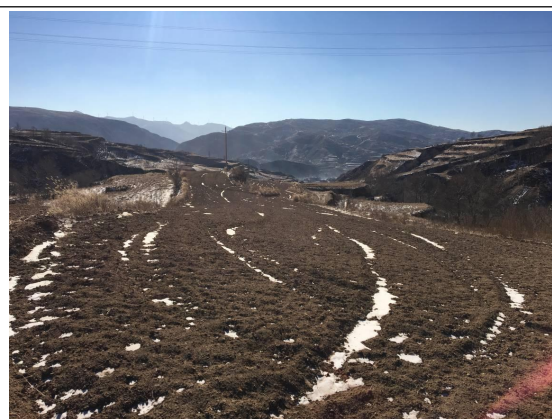
照片 4-3-1 治理后耕地现状

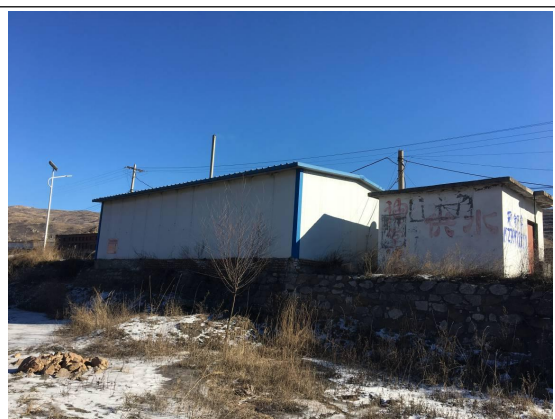
矿方已在神堂湾村打深水井 1 眼，解决了村民用水问题，满足了村民用水需求。

照片 4-3-2 神堂湾村供水井
