繁峙县华茂天岩石灰石矿有限公司建筑石料用灰岩 矿山环境保护与土地复垦方案

项目单位：繁峙县华茂天岩石灰石矿有限公司

编制单位：中国冶金地质总局三局物探队

编制日期：二〇二一年十一月

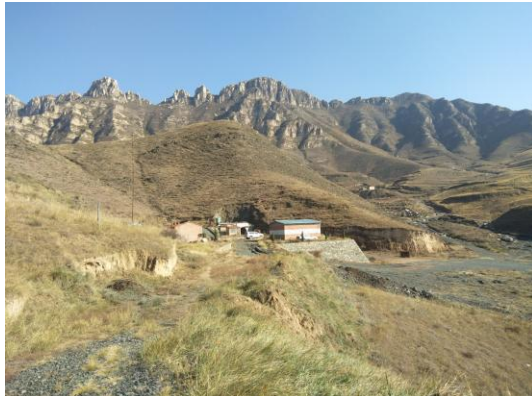
照片 2-1 矿区地形地貌

矿区位于五台山区北端，滹沱河裂陷的南缘，为典型的构造剥蚀地形。区内总体地势南西高，北西低，最高标高位于矿区南西部，海拔标高 1790m，最低标高位于矿区北西部，海拔标高 1552m，相对高差 238m，属低中山区。区内大部分基岩裸露，只在沟谷见第四系冲洪积物。山高坡陡，基岩裸露，植被发育差且脆弱。

现工业场地 1 位于该沟谷的西部的平缓地带，见照片 2-1 和 2-2。

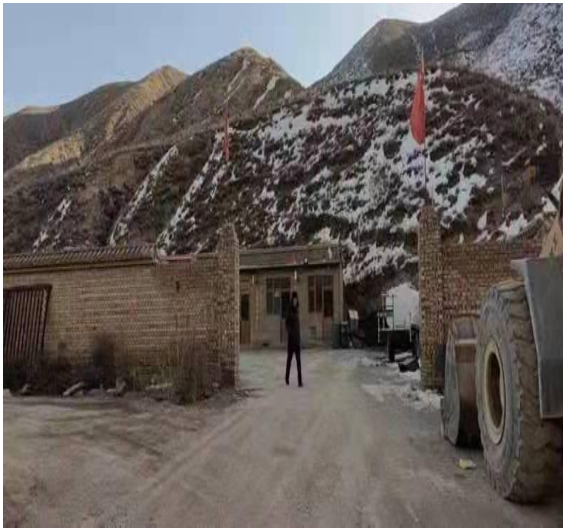
照片 4-1 办公生活区

在评估区北部沟谷平坦处，为挖坡整平场地修建，房屋东边背靠山坡，边坡岩性上部为第四系冲洪积物，植被较发育，下部为寒武系中统张夏组灰岩，岩石坚硬，边坡稳定，不存在崩塌、滑坡地质灾害隐患（见照片 4-1、4-2）。

②办公生活区：分布在评估区北部，面积 0.0901hm^2 ，生活区的修建进行了少量挖方及整平，破坏了地表植被，改变了原有的地形地貌景观，通过工程基本可以恢复为原来的地形地貌，对原生地形地貌景观影响较严重（见照片 4-1、4-2）。

3、办公生活区：在矿山闭坑后进行建筑物拆除治理，治理面积0.0901hm²，据现场调查及测量，有房10间，建筑面积约245m²，按照房间高2.5m，地下深度0.3m，拆除量260m³，废渣清运至排土场，运距0.7km，服务期满后直接对损毁土地进行覆土平整、栽种乔草植物等，恢复土地功能，具体工程量在土地复垦中介绍。

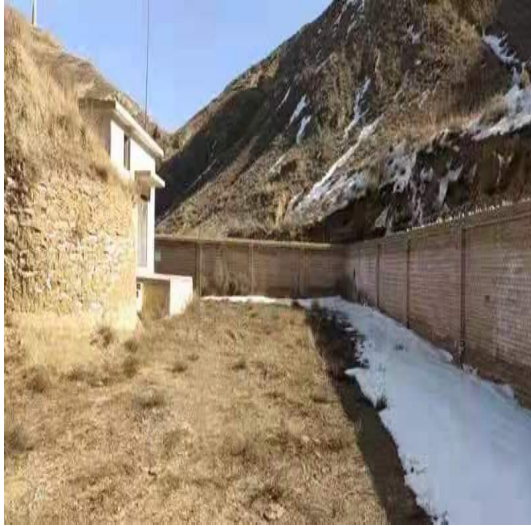
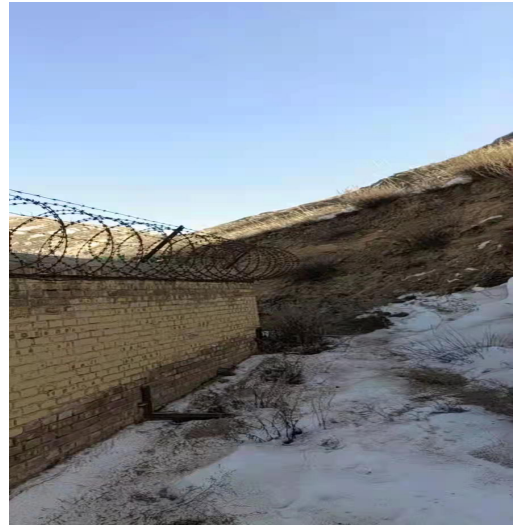
照片 4-3 废炸药库

废炸药库位于办公生活区北部相距 255m 沟谷平坦处，房屋东边背靠山坡，边坡岩性上部为第四系冲洪积物，植被较发育，下部为寒武系中统张夏组灰岩，岩石坚硬，边坡稳定，不存在崩塌、滑坡地质灾害隐患（见照片 4-3、4-4）。

④废炸药库：位于评估区北部，占地面积约 0.0875hm^2 ，炸药库的修建进行了少量挖方及整平，破坏了地表植被，改变了原有的地形地貌景观，通过工程基本可以恢复为原来的地形地貌，对原生地形地貌景观影响较严重（见照片 4-3、4-4）。

4、废炸药库：治理面积0.0875hm²，据现场调查及测量，有房2间，建筑面积约48m²，按照房间高2.5m，地下深度0.3m，拆除量56m³，废渣清运至排土场，运距1km，服务期满后对损毁土地进行覆土平整、栽种乔草植物等，恢复土地功能，具体工程量在土地复垦中介绍。

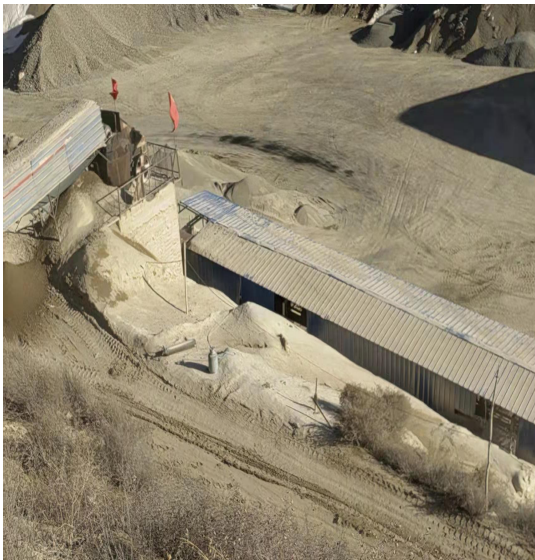
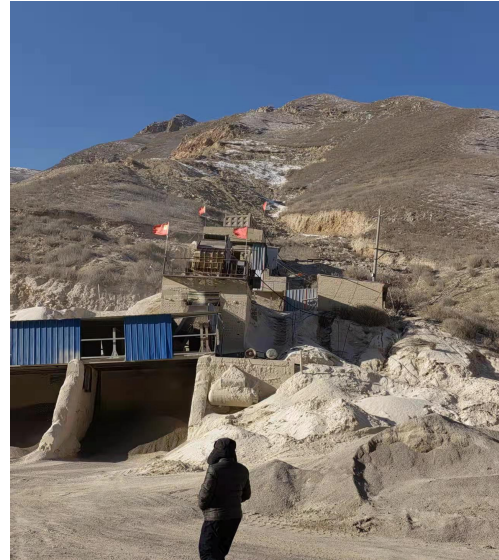
照片 4-5 工业场地

现有工业场地位于评估区中部，场地内有破碎筛分机、临时工房、接料仓、堆料场、维修车间等，场地修建进行了挖方整平，形成了高 9-17m 的边坡，边坡长 140m，边坡角 58-65°，边坡岩性为寒武系中统张夏组灰岩，岩石坚硬，边坡稳定，不存在崩塌、滑坡地质灾害隐患（见照片 4-5、4-6）。

③工业场地：分布在评估区中部，有临时工房、破碎筛分机、接料仓、维修车间等，面积 0.5919hm^2 ；场地工程建设破坏了地表植被，改变了原生的地形地貌景观，通过工程基本可以恢复为原来的地形地貌，对原生地形地貌景观影响较严重（见照片 4-5、4-6）。

1、工业场地：治理面积为0.5919 hm²，据现场调查及测量，有砖房5间，建筑面积约110m²，按照房间高2.5m，地下深度0.4m，拆除量130 m³，废渣清运至排土场，运距70m，服务期满后对损毁土地进行覆土平整、栽种乔草植物等，恢复土地功能，具体工程量在土地复垦中介绍。

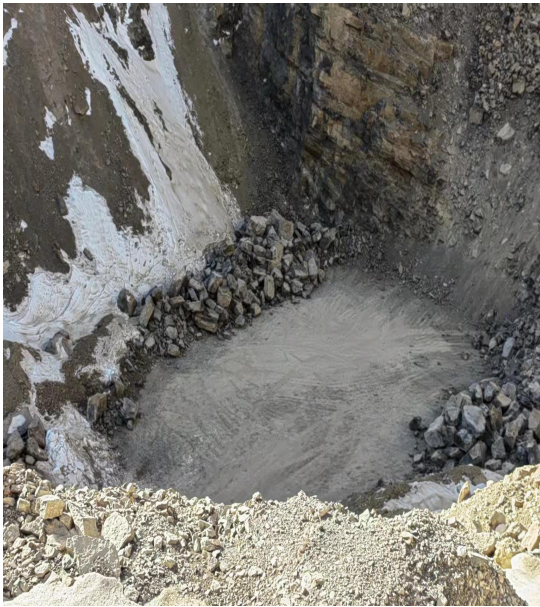
照片 4-7 剥岩区 1

剥岩 2。剥岩 1 位于评估区的中西部，现状区内形成两层台阶，1600m 平台至边坡的平均高度为 74.8m, 1580 m 平台至边坡的平均高度为 22m。边坡近似直立。剥岩 1 存在一处高陡边坡编号 BP1，坡长 52m，边坡高 72m，边坡角 75° 左右。

剥岩 2 位于评估区的南东部，现状剥岩区内形成一底一坡，最大高差约 30m。剥岩 2 存在一处高陡边坡编号 BP2，坡长 23m，边坡高 30m，边坡角 65° 左右。现状两处剥岩区边坡较稳定。经调查访问，评估区未发生过崩塌、滑坡地质灾害，但存在崩塌、滑坡地质灾害隐患。（见照片 4-7、4-8）。

①以往剥岩区：评估区内分布有以往剥岩区两处，编号剥岩 1、剥岩 2，均为以往民采形成。其中剥岩 1 影响破坏面积 3.6917hm^2 。剥岩 2 影响破坏面积 1.8077hm^2 ，两处采坑共计影响破坏面积 5.4994hm^2 （见照片 4-7、4-8）。由于以往的民采活动，破坏了地表植被，改变了原有的地形地貌景观，通过工程无法恢复为原来的地形地貌，对原生地形地貌景观影响严重。

③对存在崩塌隐患的剥岩区 1、剥岩区 2 (BP1、BP2) 高陡边坡削坡 4287m³，其中 BP1 削方量约 3359m³，BP2 削方量约 928m³，剥岩 1 削坡产生的废渣就地在排土场堆放，剥岩 2 削坡产生的废渣运至排土场按规定进行逐层堆放，分层进行碾压、夯实，避免松散固体废弃物遭受雨水冲刷。

两处剥岩区为以往民形成。两处不稳定边坡坡体表层风化裂隙较发育。两处不稳定边坡和两处设计露天采场在边坡角大于 60°处，按坡度角 60°进行削坡护坡。

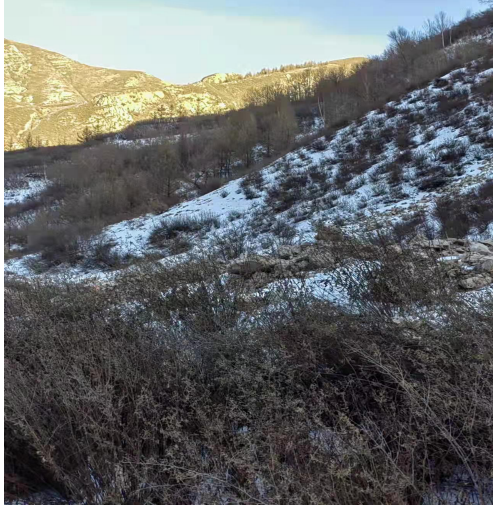
照片4-9 原采1

现状调查评估区南部两处采场，编号为原采 1、原采 2，为原矿区范围内开采形成，两采场已停止开采并对两处开采平台播撒了草籽，

原采1形成一底一坡，采场长40m左右，最大高差约30m。原采2形成一底一坡，采场长30m左右，最大高差约25m。现状条件下崩塌、滑坡地质灾害危险性小，影响程度较轻。（见照片4-9、4-10）。

⑧原采场：位于评估区南部，编号原采 1、原采 2，均为原矿区范围内露天采场，其中原采 1 影响破坏面积 1.9544hm²。原采 2 影响破坏面积 0.5077hm²，两处采场共计影响破坏面积 2.4621hm²（见照片 4-9、4-10）。由于以往的开采活动，破坏了地表植被，改变了原有的地形地貌景观，通过工程无法恢复为原来的地形地貌，对原生地形地貌景观影响严重。
